# Análisis de falla: un caso cotidiano que nos recuerda importantes conceptos de metalurgia, fractura y corrosión

Failure analysis. An ordinary case that reminds us of the essential concepts of metallurgy, fracture, and corrosion

Enzo Tesser, Rodrigo Allende, Eliseo Hernández y Bernd Schulz  
Departamento de Ingeniería Metalúrgica, Facultad de Ingeniería, Universidad de Santiago de Chile  
enzo.tesser@usach.cl

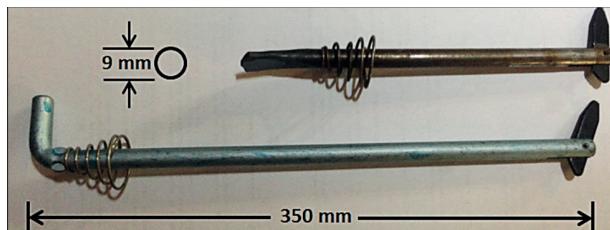
Figura N° 1. Fotografía del cilindro metálico con sus dimensiones. Superior corresponde a un trozo del cilindro metálico fracturado. Inferior corresponde a una pieza nueva original.

Cilindro metálico sólido de área transversal circular, aparentemente homogéneo, con forma de L en uno de sus extremos (Figura N° 1). Fuertemente magnético. No hay información previa de la composición química del material. La pieza corresponde a un soporte o varilla de ajuste del ángulo para un motor fuera de borda (30 HP y 98 Kg de peso). de una embarcación pequeña (Figura N° 2).

En la fotografía de la Figura N° 1 superior, se aprecia que la pieza posee una capa homogénea de óxido, color marrón oscuro o negro con mayor adherencia y densidad que la herrumbre de aceros al carbono. Por los antecedentes y la apariencia de la superficie, se estima que la pieza ha trabajado por un lapso de tiempo prolongado en un ambiente húmedo de aguas lacustres, con bajas o moderadas cantidades de cloruros, posiblemente agresivo respecto a la corrosión.

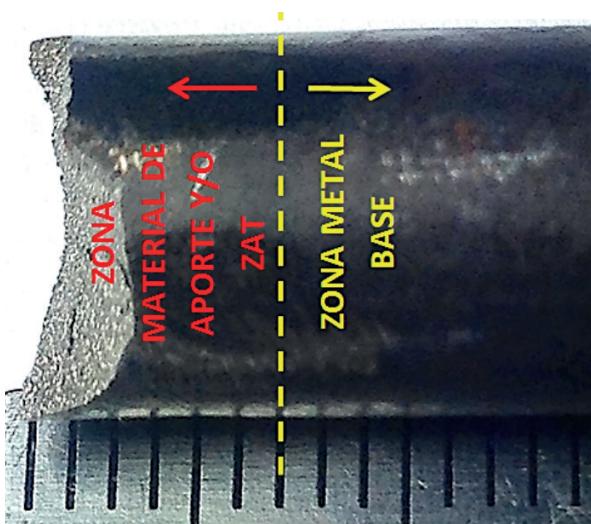
Durante aproximadamente 15 años la pieza fue sometida a cargas estáticas y dinámicas. En forma intempestiva sufrió una fractura en la zona central de la pieza, sin evidencia de sobrecarga mecánica (no hubo deformación plástica). Posteriormente, la pieza fue soldada y sometida nuevamente a su régimen normal de uso, fracturándose 2 semanas después, aparentemente de forma frágil en el sector de la soldadura. No se tuvo la certeza si la fractura fue en el material de aporte o cerca de la Zona Afectada Térmicamente (ZAT). No hubo antecedentes acerca de la soldadura (Figura N° 3).

Figura N° 3. Fotografía de la zona de fractura mostrando las zonas aparentemente de material base, ZAT y/o material de aporte. No se tiene certeza si fractura ocurrió en la soldadura o fuera de ella.

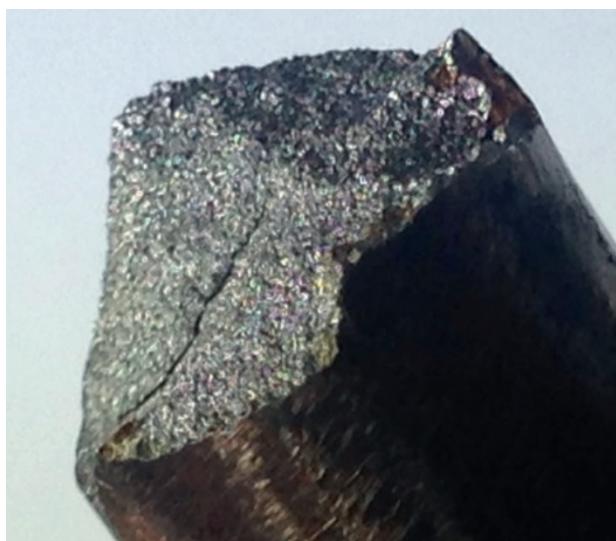
Al observar la morfología de la zona de fractura de la fotografía de la Figura N° 5, se puede notar que la fractura no posee un patrón definido, por lo tanto no se puede generar aún una hipótesis preliminar de las causas de la falla con solo el análisis mecánico.

Figura N° 5. Fotografía de la morfología de la zona de fractura de la pieza analizada.

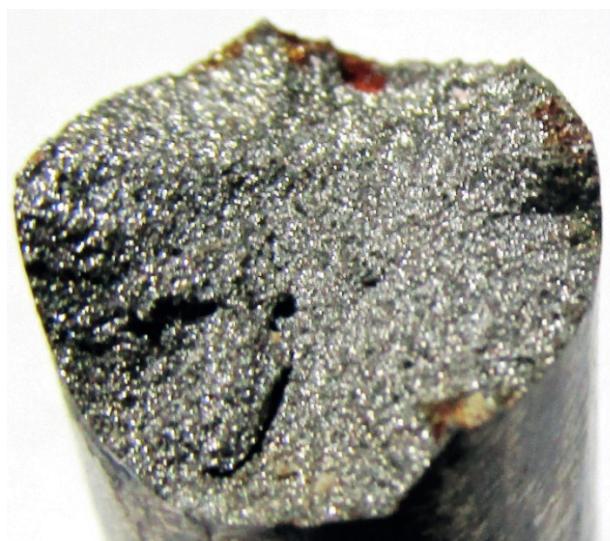
En la fotografía de la Figura N° 6, se muestra una imagen de la cara de fractura más nítida, a la cual se le realizó limpieza con ultrasonido en agua desmineralizada. Se aprecia una superficie con prácticamente ausencia de deformación plástica macroscópica. La superficie de fractura aparece en general brillante, con planos de aristas vivas. Esta fractura es típica de materiales frágiles.

Figura N° 6. Fotografía de la superficie de fractura de la pieza analizada.

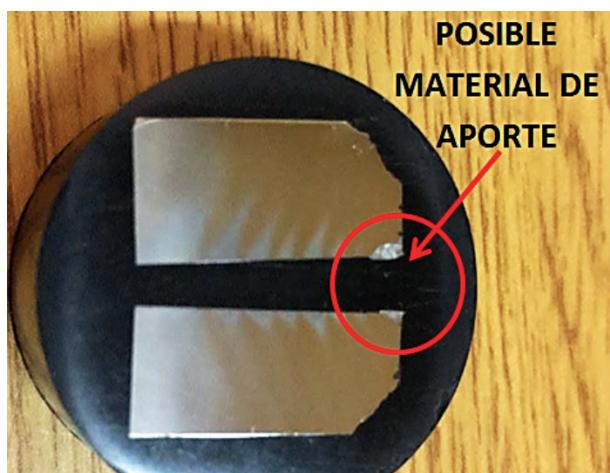
Un trozo de la pieza, correspondiente al otro lado de la fractura, se cortó en forma transversal, paralelo al eje cilindro y se montó en baquelita para ser analizado mediante microscopio óptico. En la Figura N° 8, se aprecia que en las puntas de las dos mitades del cilindro montado en baquelita existe posiblemente una parte del material de aporte de la soldadura, el cual posee coloración diferente.

Figura N° 8. Muestra montada en baquelita para ser analizada en microscopio óptico. Se muestra zona con posible material de aporte distinto al material base.

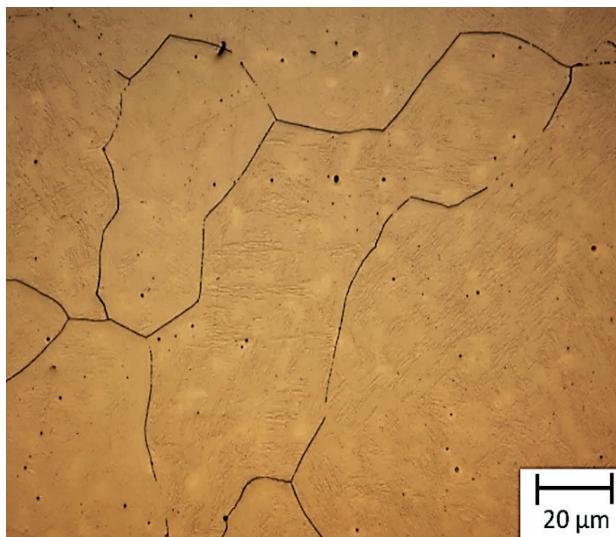
Figura N° 9. Micrografía que muestra con mejor resolución los bordes de grano austeníticos y especies de relieves atribuibles a la morfología de la martensita.

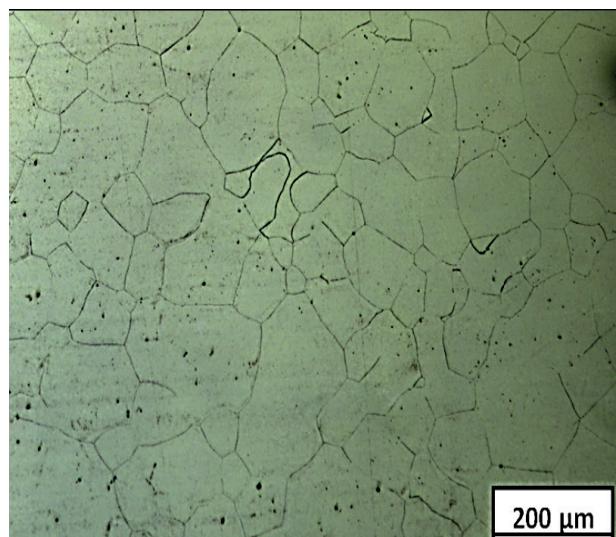
Posteriormente, con el propósito de confirmar la presencia de martensita, se realizó un ataque convencional por inmersión con reactivo Vilella (5 ml HCl, 1 g de ácido pícrico y 100 ml de etanol o metanol). Sin embargo, solo fue posible ver los bordes de granos austeníticos, tal como lo muestra la Figura N° 10.

Figura N° 10. Muestra atacada por inmersión con reactivo Vilella.

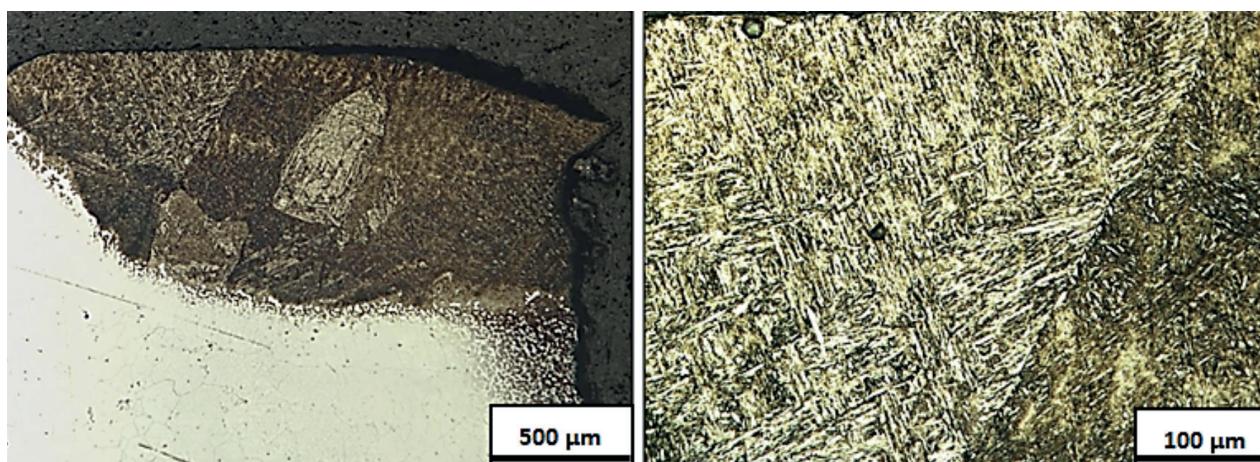
Cuando la muestra fue atacada con Vilella se observó que la reacción de la superficie de la zona que presentaba material de aporte (soldadura) fue totalmente diferente a la del material base. El ataque reveló en forma concluyente la presencia de martensita y los bordes de grano austeníticos, tal como lo hace este reactivo en aceros con alto contenido de carbono, lo que hace suponer que el material usado para soldar la pieza fue un acero no inoxidable con un contenido de carbono adecuado para producir transformación martensítica durante el enfriamiento (Figura N° 11).

Figura N° 11. Zona de la muestra con material de aporte atacada con Vilella. Se aprecia la morfología de la martensita.

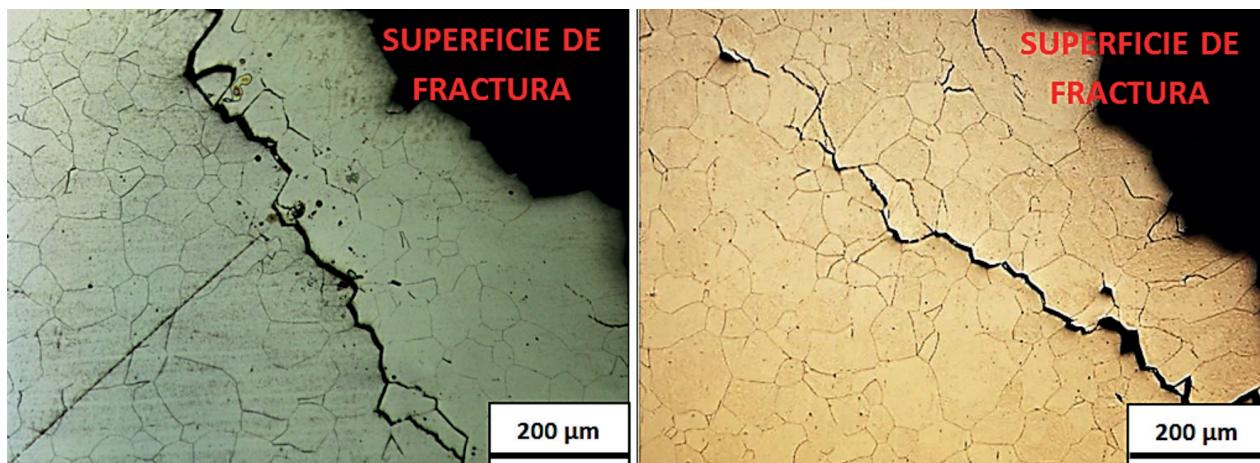
Al analizar algunas zonas del metal base que se encuentran cercanas a la fractura de la pieza y a la superficie del cilindro, atacadas convencionalmente con Vilella o electrolíticamente con Nital (Figura N° 12), se evidenció la presencia de grietas, cuyo camino de propagación es eminentemente intergranular. Si bien, se pueden ver algunas fracturas transgranulares, estas podrían obedecer a una consecuencia inevitable de la misma propagación intergranular, perpendicular a algunos bordes de grano. Además, al observar una zona lejos de la fractura, de la soldadura y posiblemente de la ZAT, se puede apreciar la presencia de más grietas de tipo intergranular que comienzan desde la superficie del cilindro y se propagan hacia el interior (Figuras N° 13 y N° 14).

Figura N° 12. Muestra atacada convencionalmente con Vilella y electrolíticamente con Nital respectivamente, mostrando la presencia de una grieta intergranular claramente definida. Las zonas fotografiadas son adyacentes a la superficie de fractura y cercanas a la superficie del cilindro.

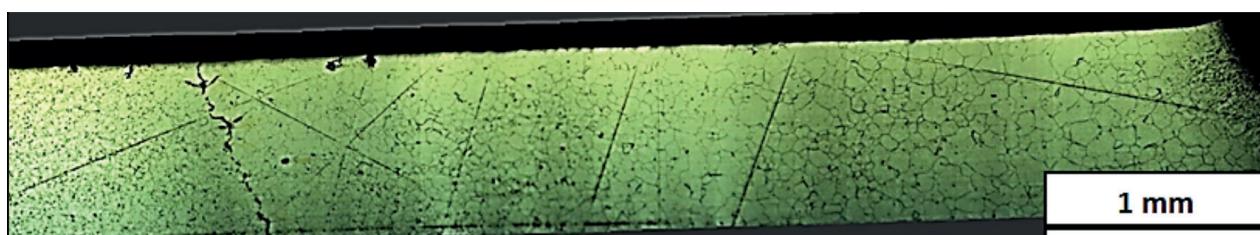
Figura N° 13. Grieta en el material base, desde la superficie del cilindro hacia el interior. Aproximadamente a 5 mm de la zona de fractura y soldadura. Imagen lograda por superposición secuencial de fotografías.

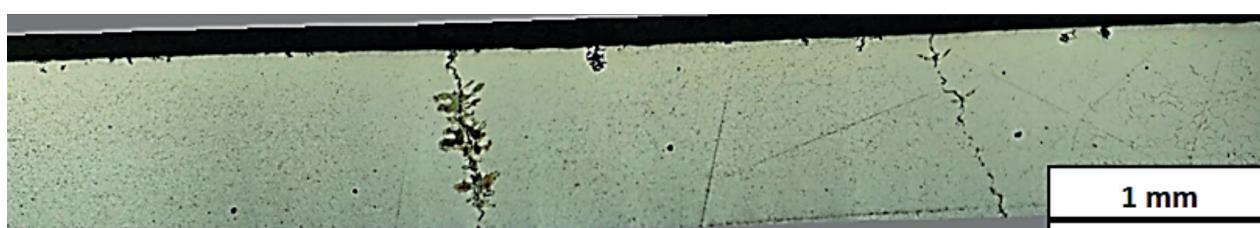
Figura N° 14. Grieta en el material base, desde la superficie del cilindro hacia el interior. Aproximadamente a 8 mm de la zona de fractura y soldadura. Imagen lograda por superposición secuencial de fotografías.

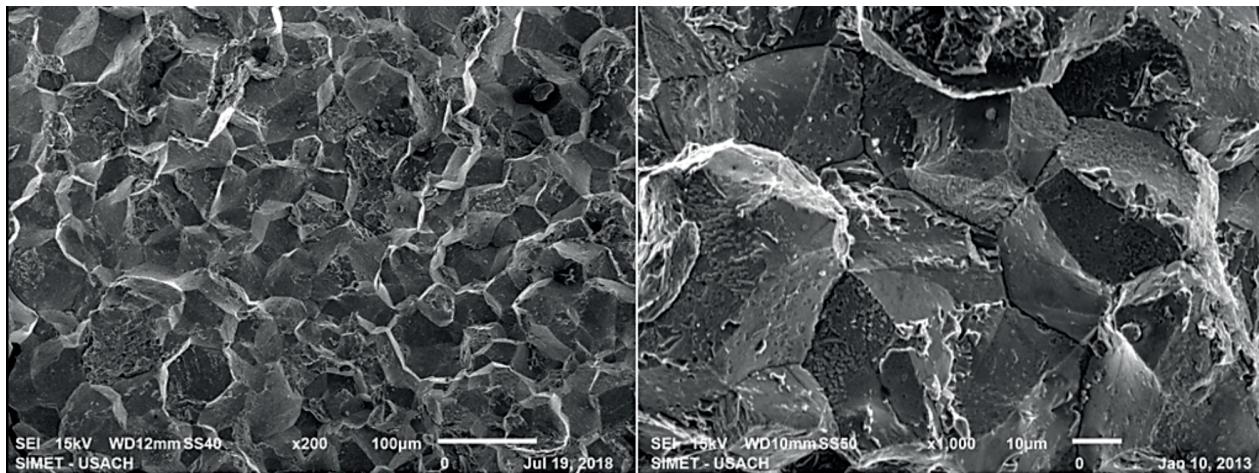
Como primer paso se analizó por SEM (Scanning Electron Microscope) la superficie de fractura correspondiente a la Figura N° 3, con el propósito de evaluar su morfología, confirmándose el carácter mayoritariamente intergranular visto anteriormente por microscopía óptica en el otro lado de la pieza (Figura N° 12). Posteriormente se evaluaron las zonas cercanas a la superficie del cilindro (zona perimetral), con el propósito de encontrar posibles lugares de inicio de falla, que pudiesen haber tenido presencia de pequeñas zonas deformadas plásticamente por concentración de esfuerzos debido a alguna discontinuidad previa de la pieza, sin embargo solo se pudieron encontrar zonas con óxidos y ninguna zona de inicio de falla aparente. Finalmente la superficie de fractura fue sometida a análisis químico puntual por SEM a 7 puntos diferentes, con el propósito de evaluar la presencia de elementos aleantes segregados en los bordes de grano que pudiesen haber generado algún tipo de fragilización, zonas de descohesión entre granos u óxidos. Los resultados mostraron solo presencia de Fe, C y Cr en proporciones cercanas a la composición química general evaluada por espectrometría de emisión óptica para el material base.

Figura N° 15. Imágenes SEM (SEI) a x500 y x1000 mostrando morfología de fractura intergranular.

La confirmación del origen marcadamente intergranular de la fractura vino por el análisis SEM del punto 4.7., como así también la confirmación que la fractura no se desarrolló en el material de aporte de la soldadura, si no que en el material base, ya que gracias a esta técnica se pudieron hacer análisis químicos puntuales en la superficie de fractura que mostraron las mismas proporciones de Fe, C y Cr del AISI 420,... ¡y nada más!, suponiéndose entonces que no hubo segregación de carburos o elementos aleantes hacia los bordes de grano austeníticos previos. También podría ser coherente con la causa de falla de la fractura original del cilindro, aquella por la cual fue posteriormente reparado por soldadura...
