(Crónica preparada
por Dr. Nelson Santander)

peritaje metalúrgico a cable submarino

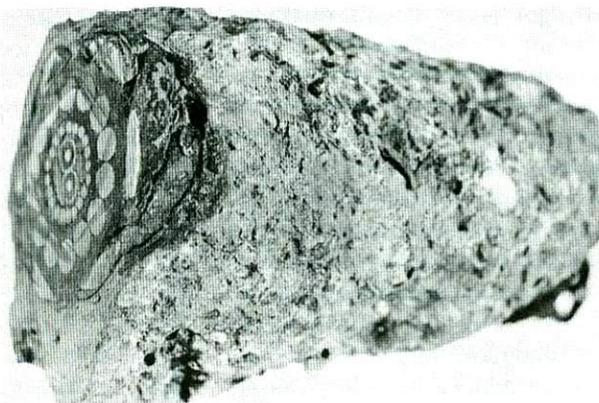
Una fotografía de un trozo de este cable submarino se muestra en la figura adjunta.

Como todas las estructuras o materiales que permanecen por largo tiempo sumergidos en aguas marinas, lo primero que se distingue es una gruesa e irregular capa de residuos calcáreos depositados en la superficie del cable.

constituido por un alambón envolvente de acero de bajo carbono y que se ubicaba inmediatamente debajo de la capa calcárea, se encontraba prácticamente transformado en su totalidad en residuos de corrosión, a pesar de la impregnación con pastas alquitranosas que aún daban al trozo un olor característico.

Los conductores telegráficos mismos estaban constituidos por 2 polos de alambre de cobre de alta pureza, formados por un trenzado de 14 alambres de 0,75 mm. de diámetro. Cada uno de estos conductores iba envainado dentro de un medio aislante, en una lámina envolvente de latón de 0,06 mm de espesor. Todo este núcleo conductor, debidamente aislado, iba sumergido en aislante y protegido por un

blindaje primario constituido por 20 alambres de acero de 2,39 mm. de diámetro. La observación metalográfica del acero de estos alambres señalaba que éstos correspondían a un acero hipoeutectoide.

El blindaje secundario estaba diseñado en base a un trenzado de 14 varillas de acero de bajo carbono y de 12,6 mm. de diámetro cada una.

Este blindaje se encontraba muy sano. Según los antecedentes disponibles, este cable telegráfico funcionó durante la guerra del Pacífico, lo que junto con darle un carácter histórico, justifica la observación metalográfica hecha, en el sentido de haber encontrado que los aceros eran de aceración por pudelado, presentando inclusiones típicas de escoria en la matriz fina ferrítica. Recordemos que sólo en las últimas décadas del siglo pasado creció sustancialmente la fabricación de aceros en base al tratamiento Bessemer o al Thomas.
