# ALGUNOS ASPECTOS SOBRE BIOINGENIERIA

Prof. Mario Foix León  
Ex-Académ. J. C. Depto. Ing. Mecánica USACH.  
Actualmente Gerente General  
Osteomed Chile Ltda.

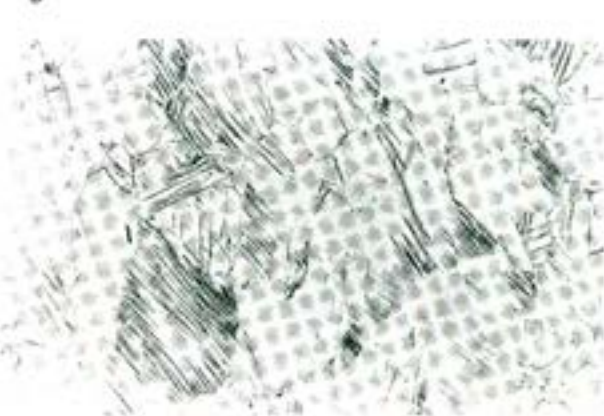
Acero inoxidable 316 L refundido, utilizado en implantes.  
Fig. 1b 145x

Las figuras 1a y 1b, muestran una comparación entre un acero austenítico purificado y otro no purificado.

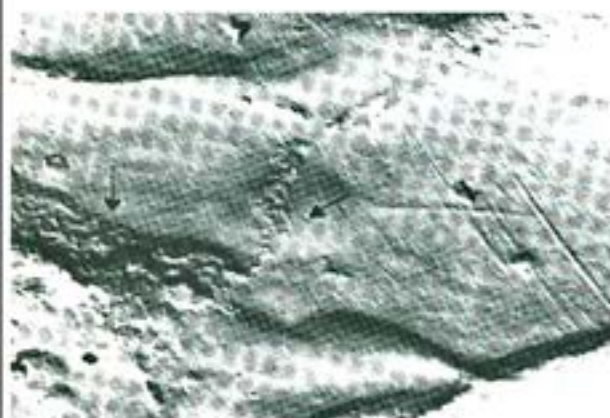
Ejemplo de mezcla de materiales:

Se presentan dificultades mayores cuando se usan materiales de diferente composición química. Fig. 2.

Una placa fue fijada con tornillos de acero inoxidable tipo AISI 304, que no corresponde a la norma de aceros para implantes, por no contener molibdeno, en la cabeza del tornillo en contacto con la placa, se desarrolló una intensa corrosión galvánica, produciendo canales profundos a través de toda la cabeza del tornillo.

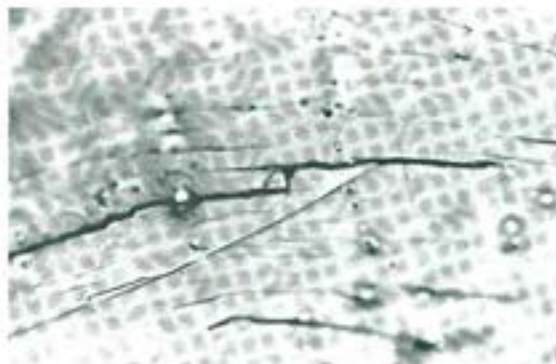
Fig. 5a 150x

Superficie de la placa próxima al sitio de rotura con las líneas de deformación originadas por doblado cíclico. La flecha muestra una fisura producida en un escalón de deslizamiento.

Las figuras 5a, 5b, 5c y 5d, muestran micrografías del desarrollo de fisuras por fatiga observadas en diferentes superficies de implantes. Cuando las fuerzas de flexión exceden un cierto límite, aparecen en la superficie del implante líneas de deformación (Fig. 5a) bajo cargas continuas; en distintos granos se originan fisuras iniciales (Fig. 5b) que forman una grieta (Fig. 5c), éstas grietas se desarrollan poco a poco en la superficie (Fig. 5d) y se propagan a velocidad creciente a través del implante.

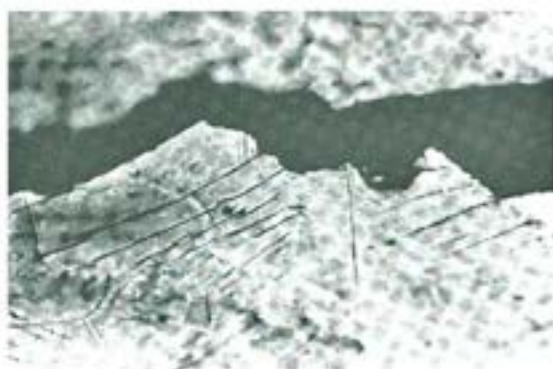
Fig. 5b 850x

Incremento de líneas de deformación abiertas.

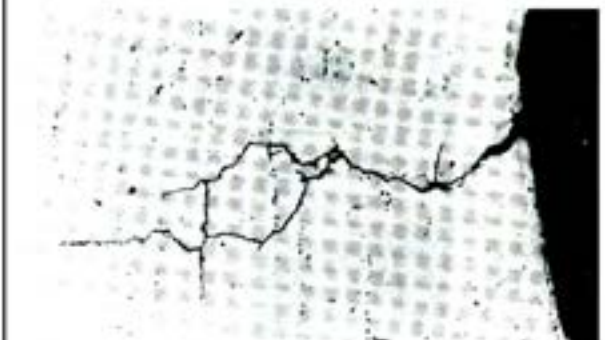
Típica fisura ramificada producida por corrosión bajo tensiones. Fig. 7.

La figura 7 nos muestra una fisura ramificada, producida por corrosión bajo tensión.

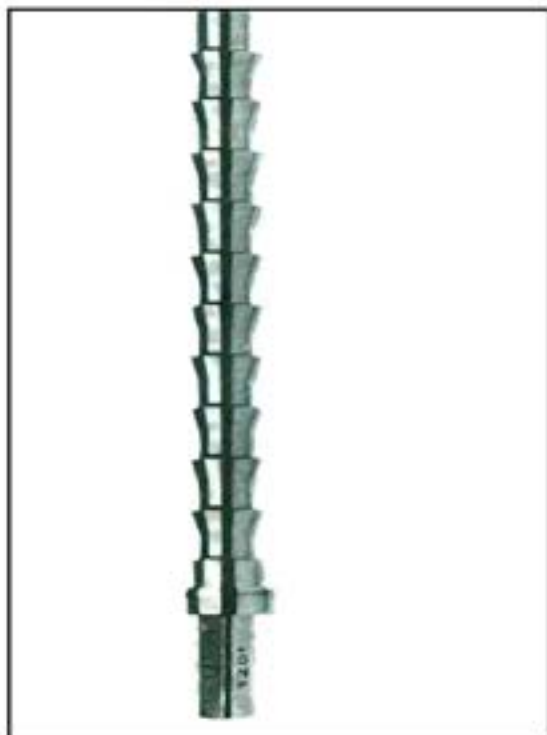
Figura 10c  
Despiece del elongador vertebral progresivo diseñado por M. Foix y J. Grass.

La figura 10a, 10b y 10c muestra dos tipos de elongadores espinales. La fig. 10a muestra un elongador de Harrington que es el modelo tradicional en que toda la corrección debe hacerse en un solo acto quirúrgico, con todas las implicancias conocidas por el estiramiento brusco de la médula espinal, entre otros, mientras que en la figura 10c y 10d se muestra un elongador progresivo, diseñado por el autor y el médico José Grass Pedrals que en el acto quirúrgico solo se implanta, para luego cicatrizada la herida operatoria se comienza la distracción progresiva diariamente, sin peligro de daños neurológicos en el paciente, que permanece despierto mientras se elonga.

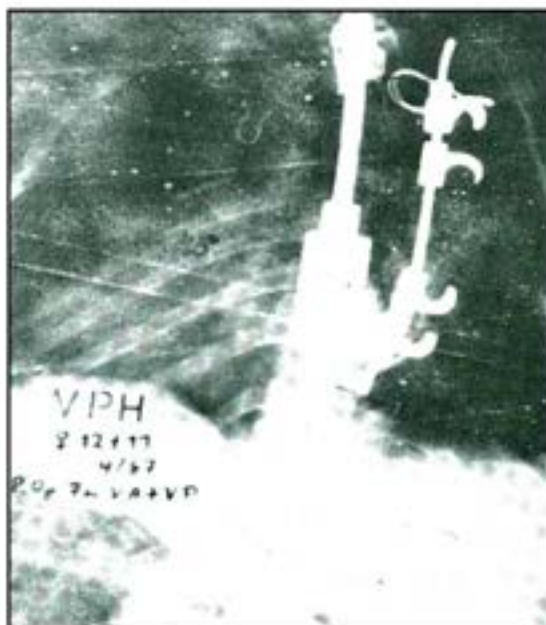
Figura 10d  
Implantación del distractor vertebral progresivo en una paciente de 13 años, con una escoliosis torácica derecha grave, con giba costal de 7 cm. Valor angular de la escoliosis 118° asociada a una xifosis de 105° a nivel torácico.

**RESULTADO:** Se efectuó una corrección diaria de 1mm. hasta alcanzar los 30 mm. quedando con una escoliosis de 45° y una xifosis de 35°.
