# Análisis de falla: un caso cotidiano que nos recuerda importantes conceptos de metalurgia, fractura y corrosión

Failure analysis. An ordinary case that reminds us of the essential concepts of metallurgy, fracture, and corrosion

Enzo Tesser, Rodrigo Allende, Eliseo Hernández y Bernd Schulz  
Departamento de Ingeniería Metalúrgica, Facultad de Ingeniería, Universidad de Santiago de Chile  
enzo.tesser@usach.cl

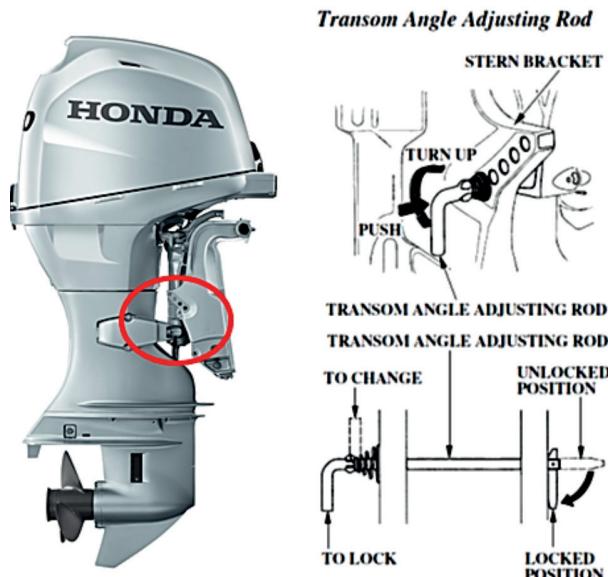
Cilindro metálico sólido de área transversal circular, aparentemente homogéneo, con forma de L en uno de sus extremos (Figura N° 1). Fuertemente magnético. No hay información previa de la composición química del material. La pieza corresponde a un soporte o varilla de ajuste del ángulo para un motor fuera de borda (30 HP y 98 Kg de peso). de una embarcación pequeña (Figura N° 2).

Figura N° 2. Fotografía del motor fuera de borda y esquema de la varilla de ajuste del ángulo del motor (Honda Motor Co., 2003).

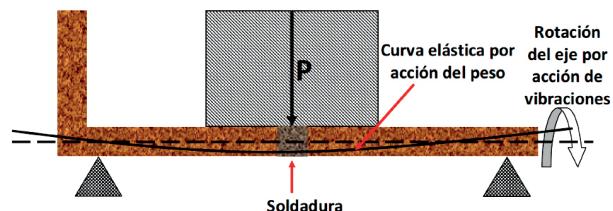
máximos de tracción (zona inferior del cilindro) y compresión (zona superior del cilindro) (Figura N° 4).

Figura N° 4. Esquema de la pieza con apoyo simple en sus extremos sometido a flexión por una carga  $P$  y la posible tendencia a girar en su propio eje por acción de fuerzas vibracionales. La zona gris al centro representa la soldadura.
